**VARIANTE NON SOSTANZIALE AL P.R.G.C.VIGENTE PER MODIFICA ALLA
CLASSIFICAZIONE DI EDIFICIO IN LOCALITA' MASCOGNAZ (Ad5), IDENTIFICATO AL
FOGLIO 72 MAPPALE 217**

RELAZIONE ILLUSTRATIVA

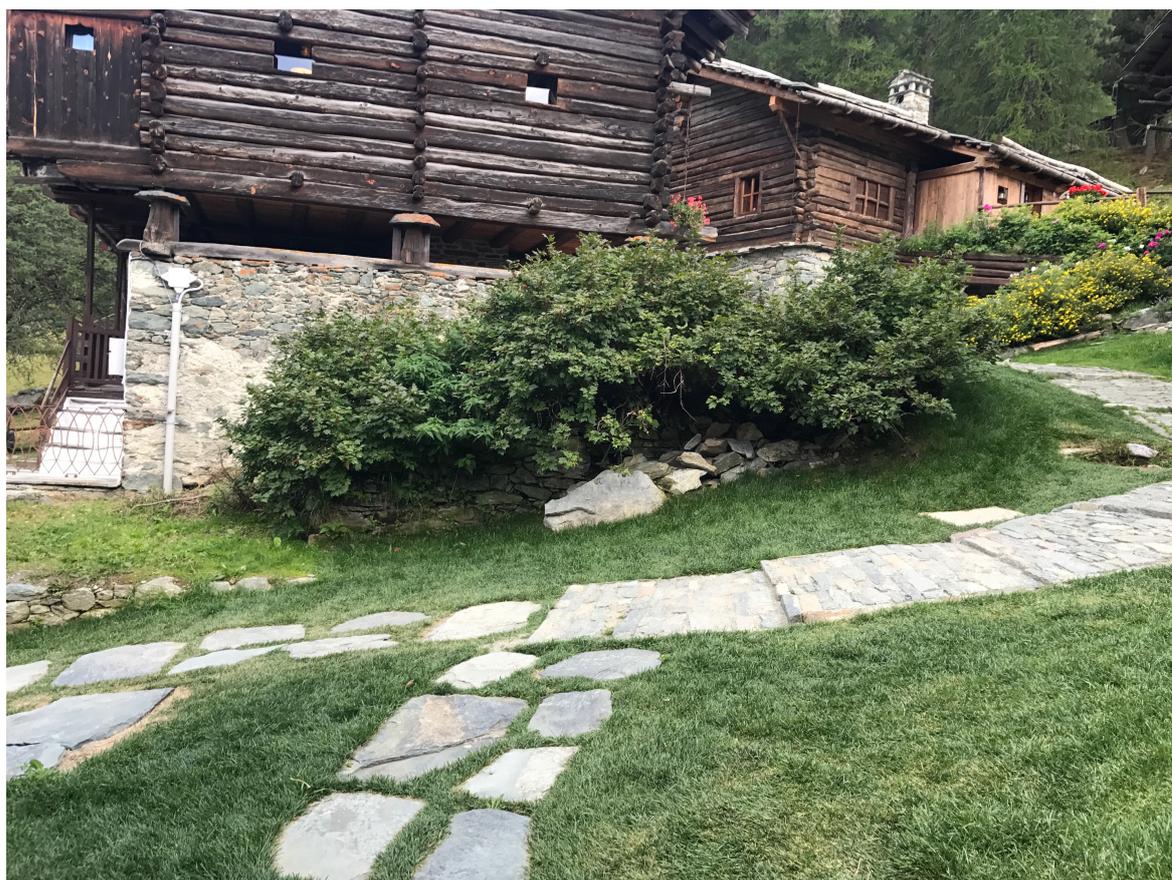
FOTO 1_Vista del rudere prima della pulizia dalla vegetazione, al mappale 217

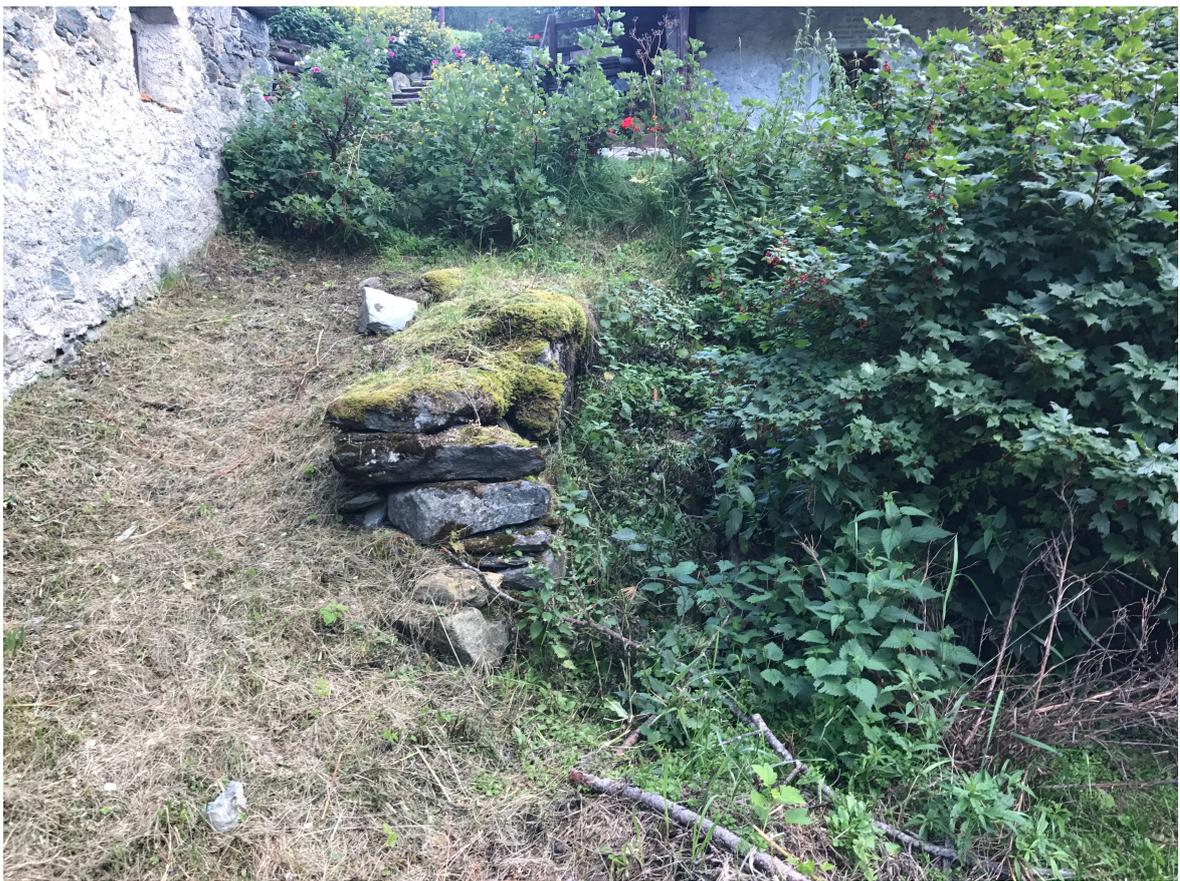
FOTO 2_Vista del rudere prima della pulizia dalla vegetazione, al mappale 217

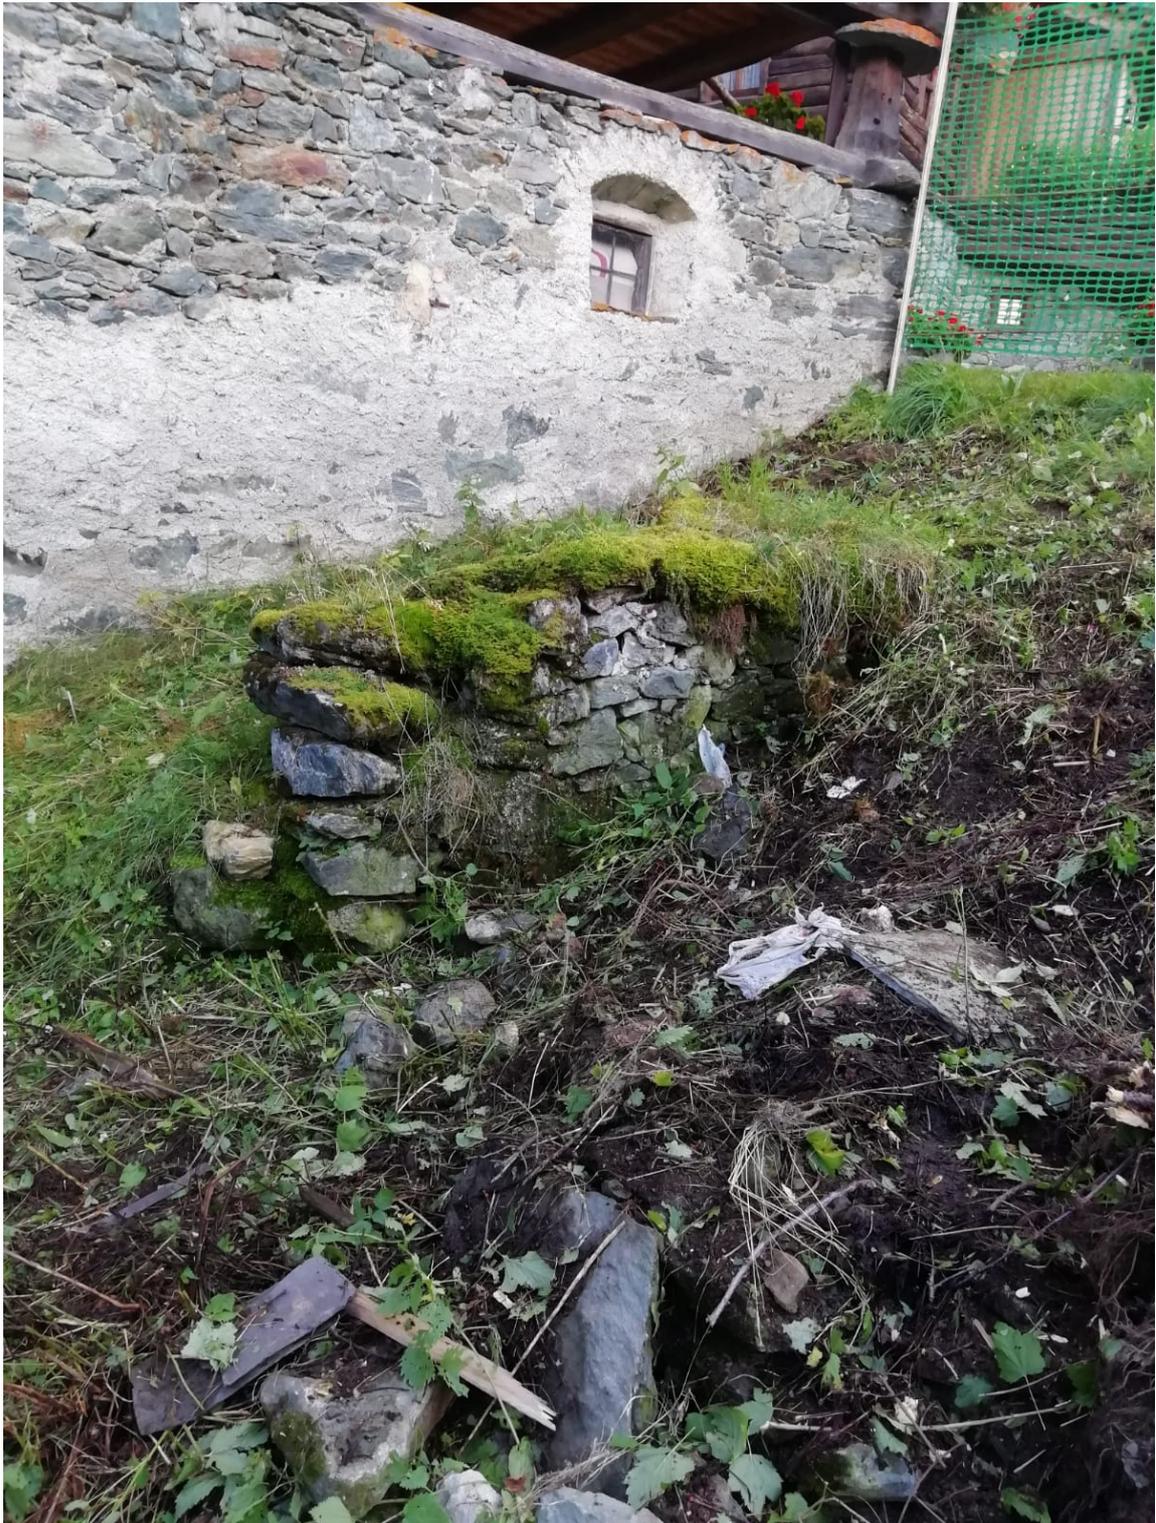
A seguito della pulizia è risultato immediatamente chiaro che i resti erano pochi e non sufficienti a ricostruire la sagoma e il volume dell'edificio originario. (foto 3 e 4).

FOTO 3_Vista di quanto rimasto del vecchio edificio al mappale 217

L’edificio al cui mappale 217 è da considerarsi non ricostruibile e si richiede di procedere alla modifica della classificazione in area libera (ai sensi D.G.R. n. 418 del 15.02.1999)

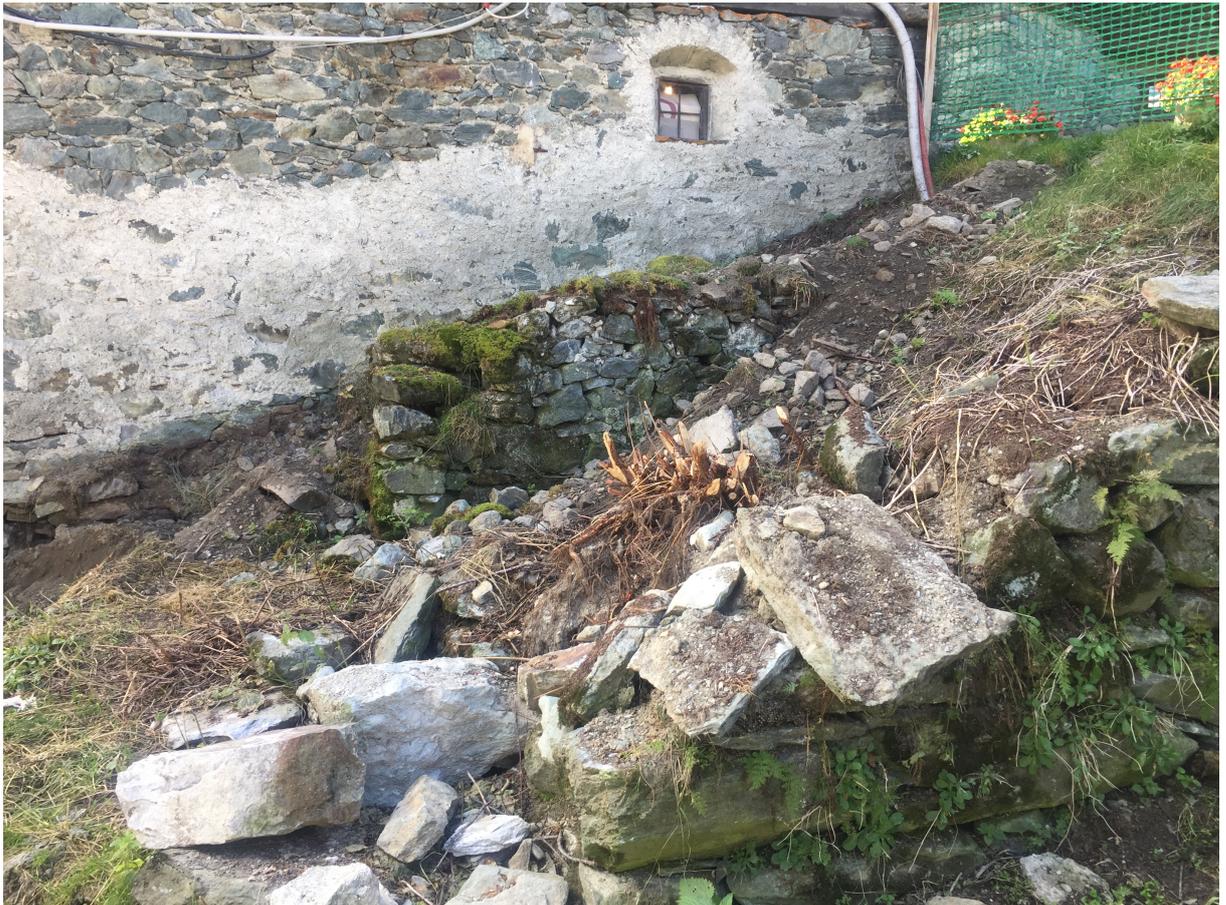
FOTO 4_Vista di quanto rimasto del vecchio edificio al mappale 217
