COMUNE DI AYAS

**Progetto definitivo di adeguamento del campo sportivo di Champoluc e
riqualificazione area verde circostante - Pian di Ier - STRALCIO -**

**RELAZIONE GEOLOGICA
STUDIO DI COMPATIBILITA'**

Data: agosto 2013

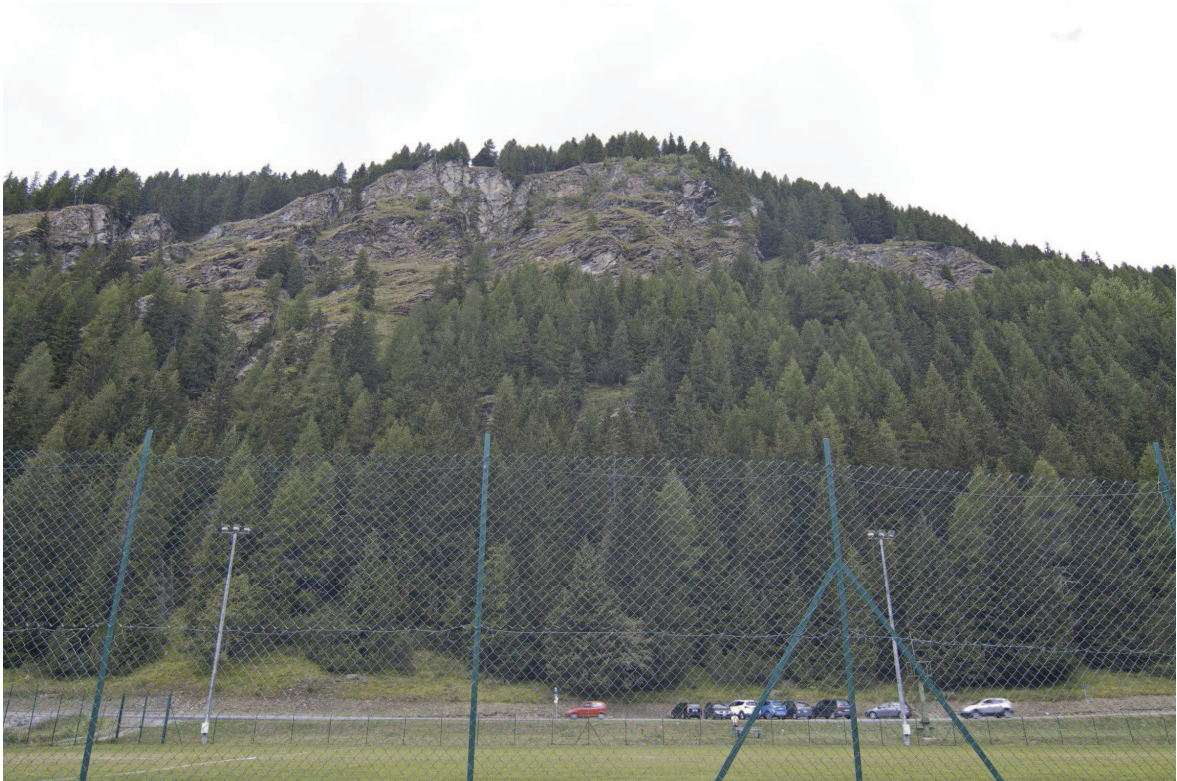
Foto 1: vista del versante destro orografico, in basso il campo da calcio e dietro la strada comunale di Barmes.

Art. 35 comma1: il vincolo deriva dalla posizione topografica prossima alla base del versante destro orografico, che sale per circa 400 m di dislivello con pendenze medie di circa 40° ma con tratti ad oltre 70° caratterizzati da risalti rocciosi in soprattutto nella parte compresa tra 1700 e 1800 m slm. La parte sottostante vede invece il substrato roccioso per lo più mascherato da una sottile coltre eluvio-colluviale fittamente vegetata a conifere di alto fusto, che prosegue verso valle senza soluzione di continuità con la fascia detritica di falda. Ricordo che il fondovalle si colloca a 1566 m slm.

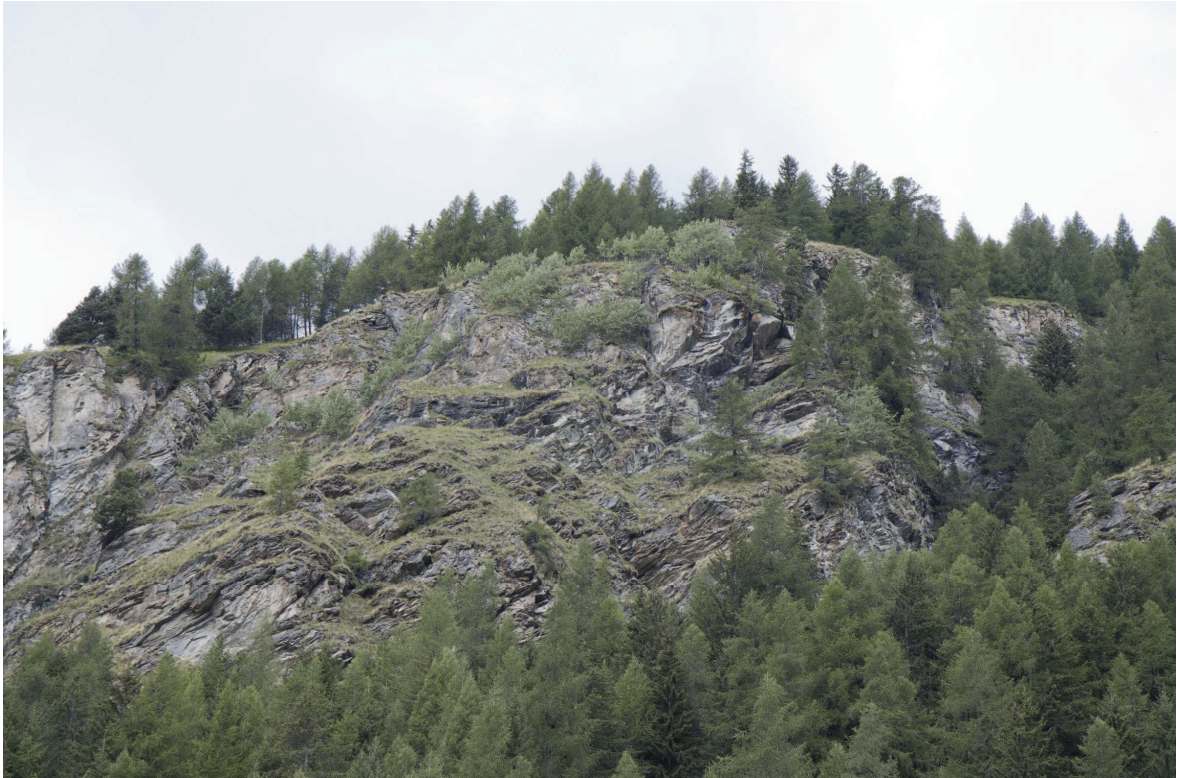
Foto 2: dettaglio delle pareti rocciose vista dal fabbricato spogliatoi.

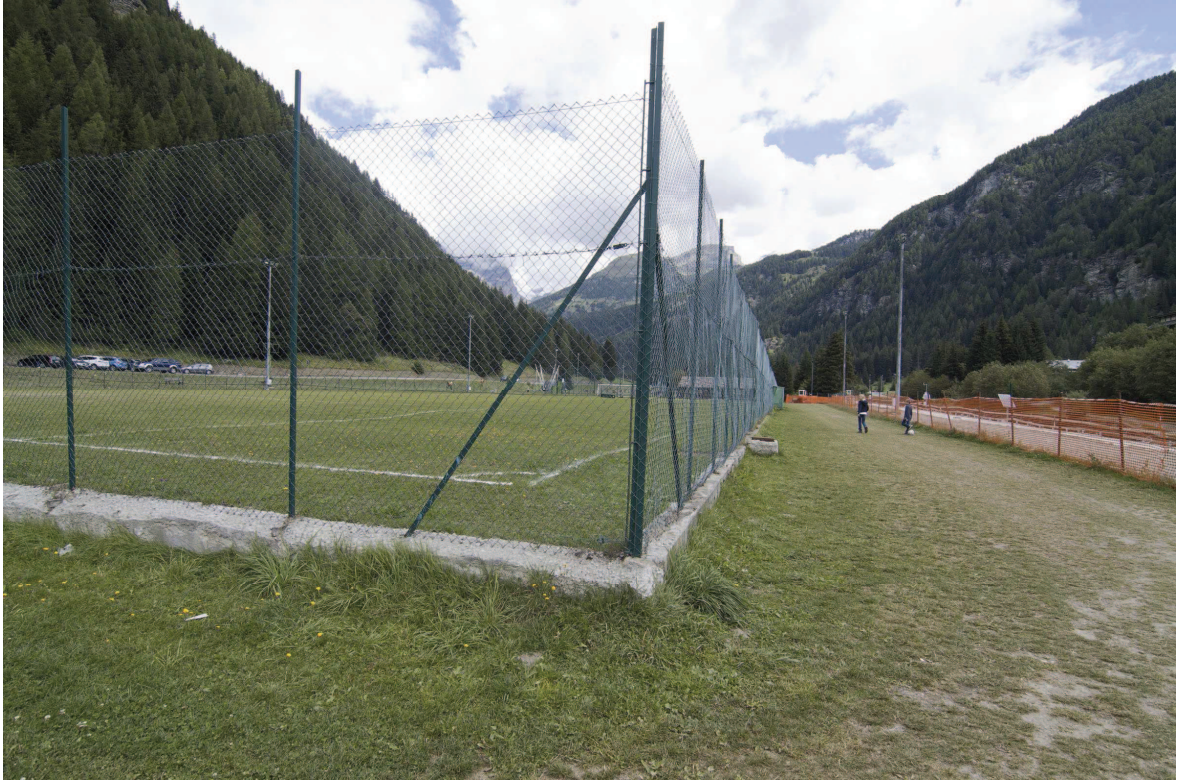
Foto 3: vista dell'area sportiva dal vertice S del campo da calcio, sulla destra la passeggiata pedonale in ristrutturazione e l'alveo del t. Evenson. Da notare che il terreno da gioco è rilevato rispetto al piano campagna.

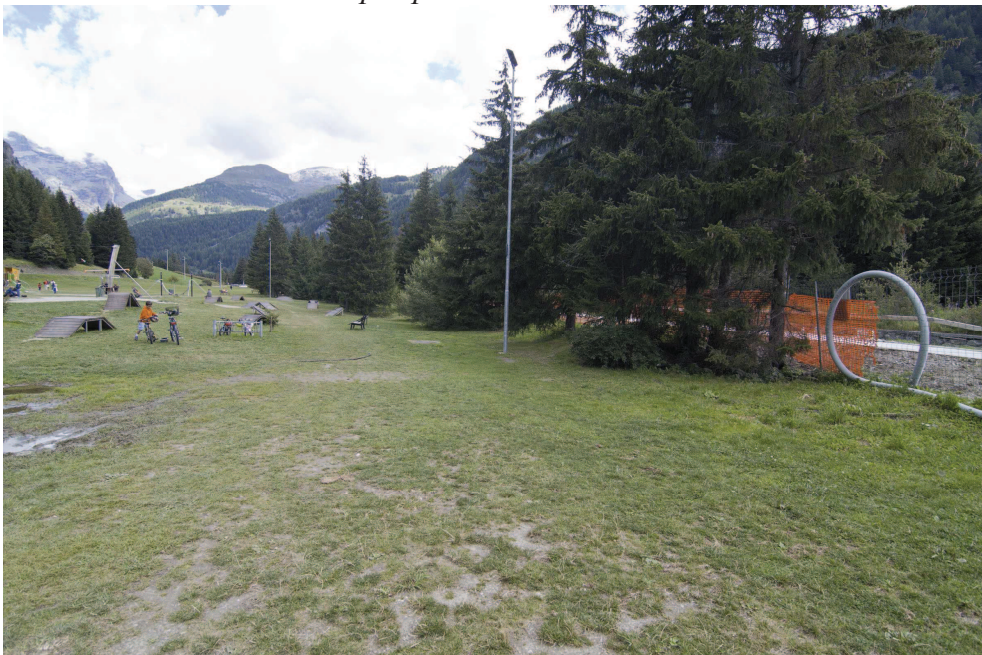
Foto 4: vista da S dell'area ricreativa a nord dell'impianto sportivo. In primo piano il sito sul quale sorgerà il fabbricato ad uso magazzino, sulla destra la passeggiata pedonale con l'argine del t. Evanson, rilevati rispetto alle fasce esterne.
